## MEMÒRIA TÈCNICA COMUNITAT - ANY 2024

#### **CANAL PRINCIPAL I XARXA DE REG DE LA COMUNITAT.**

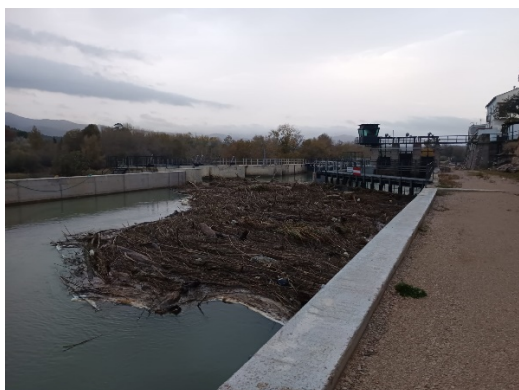
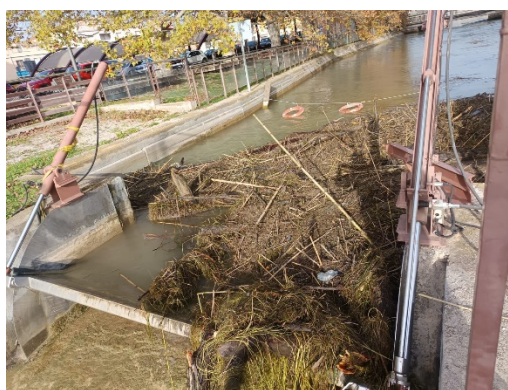
Cal destacar, la problemàtica que comporta la proliferació d'algues en les parets del canal, així com l'entrada d'algues provinents del riu, que va en augment any rere any, havent produït grans acumulacions als finals dels canals, així com molts embossaments en les preses de reg, com es habitual cada any.
