## MEMÒRIA TÈCNICA COMUNITAT - ANY 2024

#### **CANAL PRINCIPAL I XARXA DE REG DE LA COMUNITAT.**

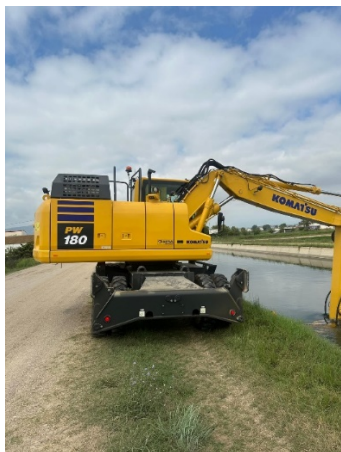
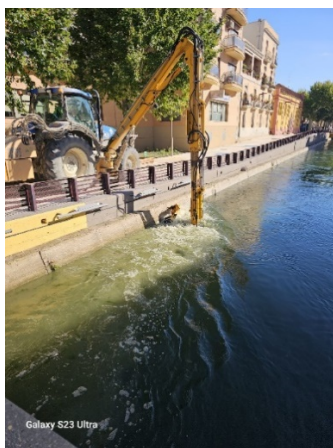
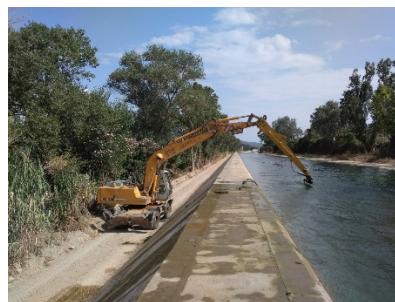
Cal destacar, la problemàtica que comporta la proliferació d'algues en les parets del canal, així com l'entrada d'algues provinents del riu, que va en augment any rere any, havent produït grans acumulacions als finals dels canals, així com molts embossaments en les preses de reg, com es habitual cada any.

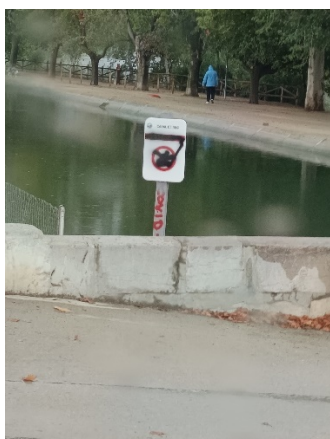
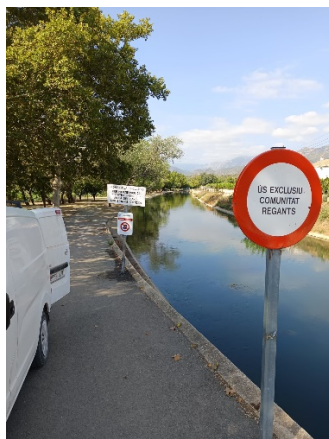
També es va revestir en material argilós el tal·lus del malecò del canal respecte al seu desguàs paral·lel, per unes esllavissades que es van produir en diferents punts del Canal Principal, al terme d'Amposta i Sant Jaume

S'han reposat senyals de prohibit circular, d'ús exclusiu Comunitat Regants, als camins de servei dels canals on havien desaparegut o trencat, i altres tipus de senyals comunitàries.
